İmplant Üstü Post-Core Restorasyonu: Çözüm mü, Çaresizlik mi?

Implant Supported Post-Core Restoration: Solution or Desperation?: Case Report

Türkiye Klinikleri J Dental Sci 2010;16(2):194-9

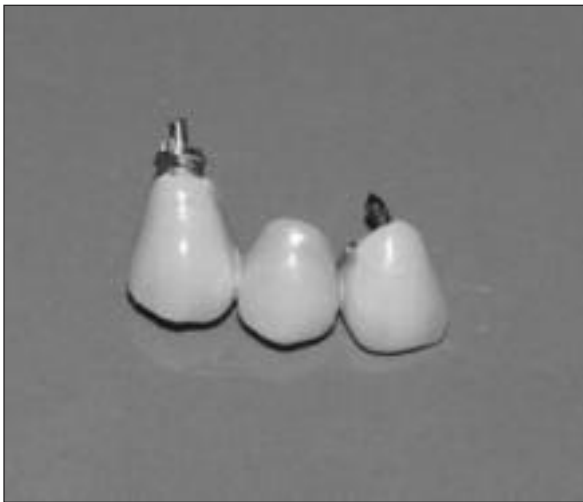
2005 yılında kliniğimize, implant üstü restorasyonlarının hareket ettiği şikayetiyle başvuran erkek hastanın yapılan muayenesinde, 13, 14, 15 nolu dişleri kapsayan üç üyeli diş-implant destekli bir köprü ve 16 nolu diş bölgesinde implant üstü tek kron, sol üst çenede ise 24 nolu dişte restorasyon olduğu ve bunun gerisinin dişsiz olduğu gözlenmiştir. Alt çenede 35 ve 46 nolu dişlerin eksik olduğu tespit edilmiştir. Restorasyonlar kontrol edildiğinde hareketin desimantasyondan kaynaklanmadığı, bir bütün halinde alt yapılarla hareket ettiği gözlenmiştir. Kron sökücü kullanılmadan restorasyonlar yerlerinden çıkartılabilmiş, restorasyonlar incelendiğinde, abutment vidalarının ve Calcitec (Zimmer Dental, Carlsbad, CA, ABD) implantın boyun bölgesindeki “spline” yapısının bazı dişlerinin kırıldığı görülmüştür (Resim 1). Restorasyonu ağızda tutan anteriordaki post-core resto-

RESİM 1: Çıkarılan restorasyon. Distaldeki “spline” yapısı sağlamken mesialdekiler kırılmıştır.

rasyonlu kaninin prefabrike post vidasının da gelen kuvvetlere dayanamayarak desimante olmasıyla hasta kliniğe müracaat etmiştir.

Bu aşamada yapılabilecek tedavi seçenekleri, implantların çıkartılıp yerlerine yeni implantlar yerleştirilmesi ve üstlerine sadece implant destekli restorasyonlar yapılması, implantların uyutulup dişsiz alanların hareketli parsiyel protezlerle rehabilite edilmesi olabilirdi. Ancak hastanın hareketli proteze sıcak bakmaması, implantların çevresinde yeterli kemik bulunmaması nedeniyle cerrahi sıkıntılar ve o dönemde bu girişimin hasta tarafından kabul edilmemesi nedeniyle geçici bir çözüm bulunması gerekti. Kırık vidaların çıkartılması hem çok güç hem de “spline” yapılarının kırık olması nedeniyle yeni abutment kullanımının ne kadar fayda sağlayacağı şüpheliydi. Bunun yanı sıra vidalar tek parça halinde çıkartılmadığı için post-core türevi bir uygulama yapılması düşünüldü. 3-3.5 mm kalınlığındaki dişeti kalınlığı bölgede çalışmayı ve ölçü alımını zorlaştırdığı için cerrahi olarak açıldı. Buna rağmen ölçü alımındaki (ulaşım zorluğu ve implant içindeki yivlerden kaynaklanan) ve laboratuvardan gelen dökümlerdeki sıkıntılar sonucu prefabrik post kullanımına karar verildi. Post vidalarından implant içindeki yuvaya en uygun uzunluk ve çapta olanı Panavia F (Kuraray Dental, Okayama, Japonya) rezin siman ile simante edilerek üzerine kompozit core şekillendirildi. Birinci molar bölgesindeki implant destek olarak kullanılmadı ve uyumaya bırakıldı. Bu sırada sol üst çenedeki dişsiz bölgeye de implantlar yerleştirilip tek taraflı fonksiyon engellenerek hem TME'nin mümkün olduğunca korunması, hem de tüm yükün çok kuvvetli olmayan restorasyon tarafından karşılanmasının engellenmesi amaçlanmıştı (Resim 2).

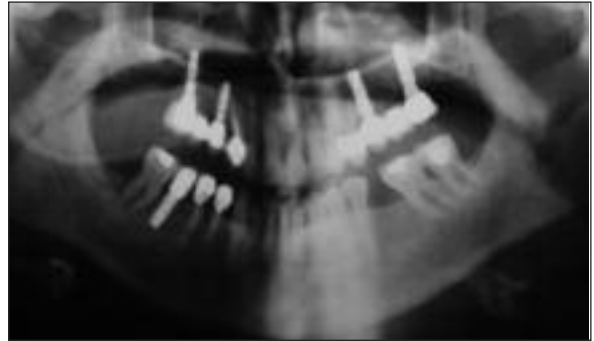
RESİM 5: Restorasyonların son hali.

Geçen süre sonunda yapılan tedavinin kısa vadeli bir çözüm olması, en etkili çözüm olan implantların değiştirilmesini hastanın da kabul etmesiyle, kırık implantlar çıkarılmıştır. Yeni

implantlar protetik açıdan daha uygun bölgelere yerleştirilmiş ve üst yapılar tamamlanmıştır (Resim 5).
