Komplike Kron Kırığı Tedavisinin Beş Yıllık İzlemi

Five Year Follow-Up of Treatment for Complicated Crown Fracture: Case Report

Türkiye Klinikleri J Dental Sci Cases 2015;1(4):276-80

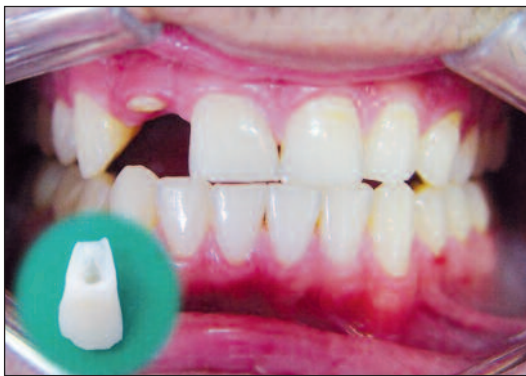
RESİM 1: Travmadan bir hafta sonra çekilen kırık dişin ve parçasının klinik görüntüsü.

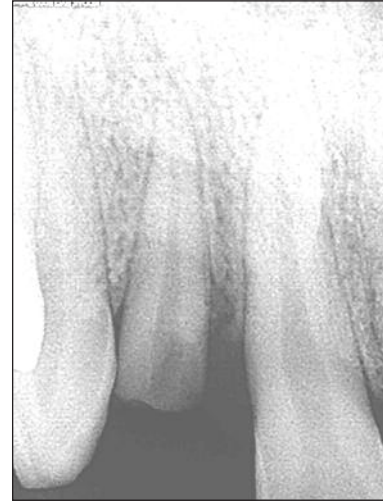
RESİM 2: Kırık dişin travmadan bir hafta sonra çekilen periapikal görüntüsü.

lanmadı. Radyolojik muayenede periapikal patoloji ya da alveol kırığı saptanmadı (Resim 2). Kanal tedavisini takiben, fiberle desteklenmiş post sistemi ve dişin kendi parçası kullanılarak dişin tedavisine karar verildi. Yapılacak işlemler olguya anlatıldıktan sonra hastadan yazılı bilgilendirilmiş olur alındı. kırık diş parçası dehidratasyonu önlemek için, yapıştırma aşamasına kadar serum fizyolojik solüsyonu içerisinde saklandı.

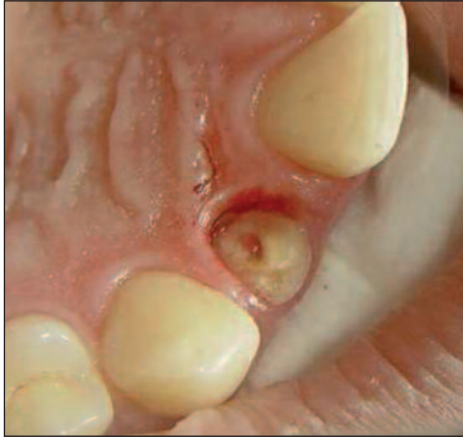
RESİM 3: Koterle diş etinin uzaklaştırılıp kırık hattının ortaya çıkarılmasından sonraki görüntü.

Lokal anestezi yapıldıktan sonra 12 no2lu kaplayan dişeti elektrokoterle (ART, Electrosurge, Bonart Co., LTD., Tayvan) uzaklaştırıldı ve kırık hattının sınırları ortaya çıkartıldı (Resim 3). Kök kanalı, kanal tedavisi uygulaması sırasında F3 numaralı eğeye uygun olacak şekilde (Protaper, Dentsply, Tulsa, OK, ABD) genişletildi, sodyum hipoklorit ile irrigasyon uygulandı ve soğuk lateral kompaksiyon tekniği kullanılarak, açılı güta-perka konlar (Protaper Gp Points F3, Dentsply, Tulsa, OK, ABD) kullanılarak dolduruldu. Kanal dolgu patı olarak kalsiyum hidroksit esaslı bir pat (Sealapex, Kerr, Romulus, ABD) kullanıldı. Kanal tedavisi tamamlandıktan iki gün sonra post sisteminin kendi frezi kullanılarak yuva hazırlandı. Daha sonra fiberle desteklenmiş post sistemi (Cytec Blanco Post System, Hahnenkratt, Almanya) dual-cure siman (Panavia F 2.0, Kuraray Medical Inc., Okayama, Japonya) kullanılarak yapıştırıldı (Resim 4). Kırık diş parçasının içine, postun genişliğiyle uyumlu olacak büyüklükte bir yuva hazır-

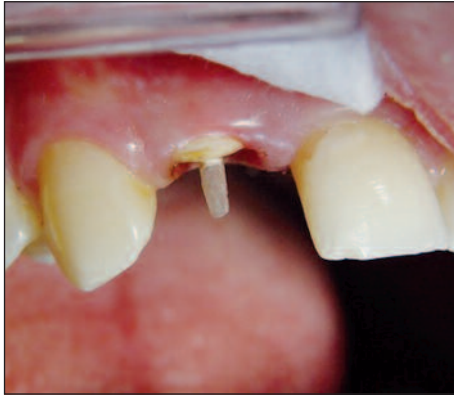
RESİM 4: Kök kanal tedavisinin tamamlanmasını takiben fiberle desteklenmiş post sisteminin kanal içine yerleştirilmesi.

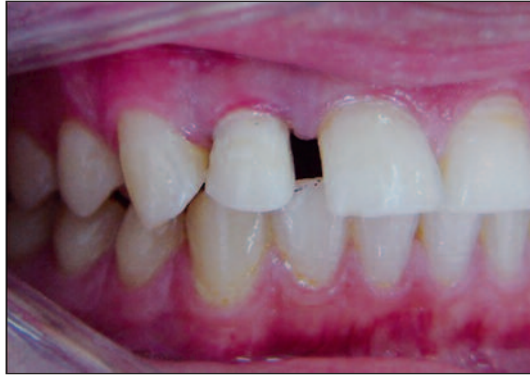
RESİM 5: Kırık parçanın yapıştırılmasından sonra labialden görünüm.

landı ve yapıştırılacak parçaların birbirleriyle uyumu kontrol edildi. Daha sonra hem kırık parça hem de diş üzerine ED Primer II A & B (Panavia F 2.0) uygulandı, 30 saniye beklendi ve hafifçe havayla kurutuldu. Her iki yüzeye siman uygulan-

arak kırık parça ve diş bir araya getirildi (Resim 5), taşan fazlalıklar temizlendi. Restorasyonun sınırlarına Oxyguard uygulandı ve 40 saniye boyunca, krunun farklı seviyelerine, labial ve palatinal yüzeylerden ışık uygulandı. Olgudan alınan röntgende kırık parçanın orjinal konumuna oturduğu görülmektedir (Resim 6). Olgunun 12, 11 ve 21 no'lu dişlerine direkt kompozit veneer (3M Espe, Filtek Supreme Universal, Almanya, A2 Body rengi) uygulamasıyla dişlerde estetik düzenlemeler yapıldı (Resim 7). Dişte bir miktar kemik kaybı olduğu ve 12 no'lu dişe gelen kuvveti paylaşdırmak için yandaki dişlerden destek alınarak 11-13 nolu dişler arasına daimi splint (Ribbond Bondable Reinforcement Ribbon, Ribbond, Seattle, Washington, ABD) yapıldı. Bunu takiben gerekli oklüzal uyumlandırma ve bitirme frezleriyle restorasyonun cilalama işlemi yapılarak tedavi tamamlandı.

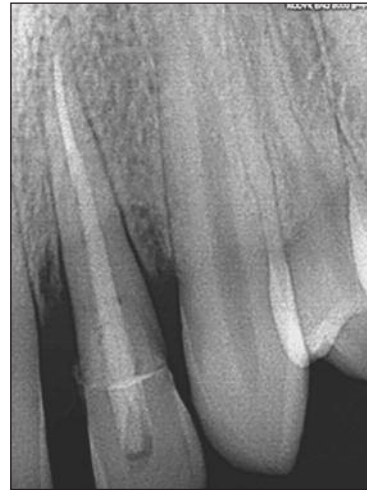
RESİM 6: Kırık parçanın yapıştırılmasından sonra alınan radyografik görüntü.

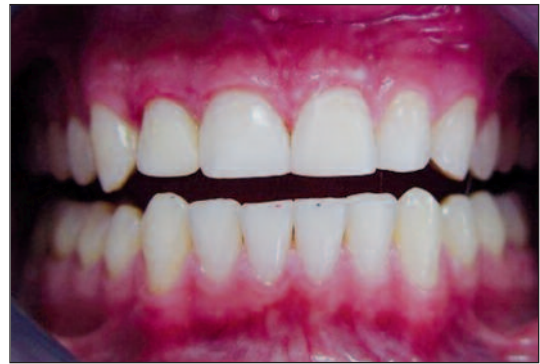
RESİM 7: Olgunun 12, 11 ve 21 no'lu dişlerine direkt kompozit veneer uygulamasının ardından alınan görüntü.

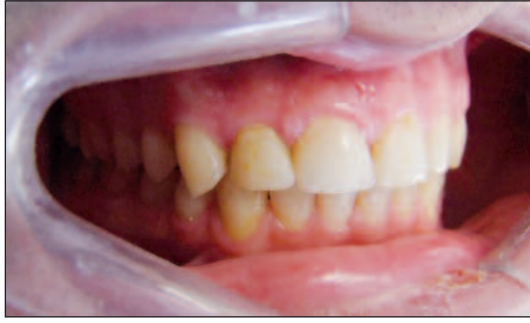
RESİM 8: Olgunun beş yıl sonraki ağız içi görüntüsü.

Beş yıllık izlem sonucunda, gerek klinik gerekse radyolojik olarak dişte herhangi bir patoloji gelişmediği (Resim 8, 9), kırık parçanın mevcut konum ve şeklini koruduğu, mevcut kemik kaybında herhangi bir ilerleme olmadığı ve olgunun elde edilen sonuçtan memnun olduğu belirlendi. Kompozit restorasyonlardaki düzensizlikler ve renklenmeler polisaj ile giderildi.

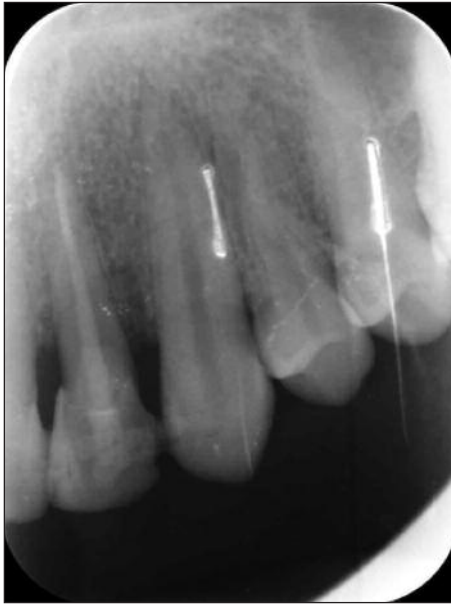
RESİM 9: Olgunun 12 no'lu dişinden beş yıl sonra alınan periapikal radyografi.
