Kalp Pilleri ile İlgili Elektrokardiyografi

Ali OTÖ

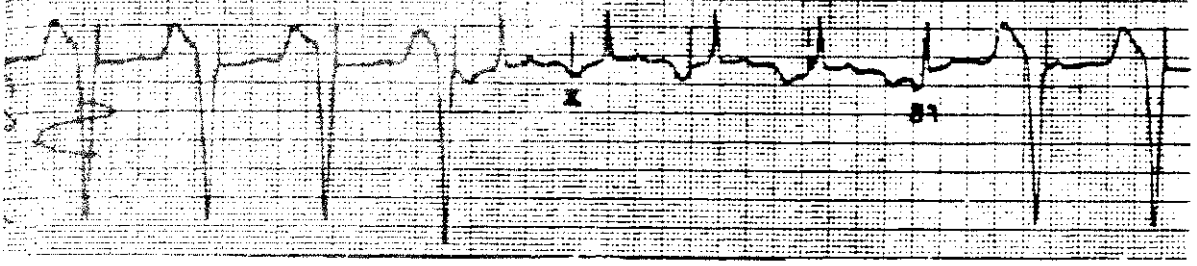
Şekil - 1. Sinüs ritmi ile birlikte devamlı çalışan kalp pili. FB, Fizyyon atımı, X.T dalgası üzerine gelen kalp pili uyarısı.

Devamlı çalışan kalp pilleri belirli bir sabit hızda sürekli uyarı çıkaran ve hastanın kendi ritminden etkilenmeyen uyan sistemleridir. Her bir pacemaker uyarısı elektrokardiyogramda ince bir çizgi (uyarı göstergesi-spike) şeklinde kendisini gösterir (Şekil - 1). Bu tip pillerle uyarıda hastanın doğal ritmi ile kalp pili uyarıları yarışmaya girerek bir pil uyarısının T dalgasının üzerine gelmesi ve hastada ventrikül taşikardisi, ventrikül fibrilasyonu gibi ciddi aritmilerin oluşabilmesi söz konusudur. Bu nedenle devamlı çalışan kalp pilleri bugün arlık kullanılmamaktadır (Şekil - 2).

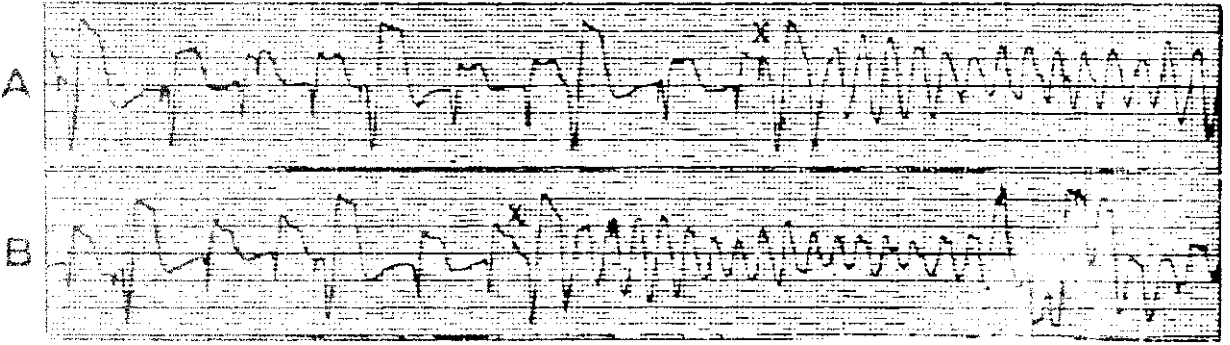
Şekil - 2. Devamlı çalışan bir kalp pili uyarısının T dalgası üzerine gelmesi sonucu oluşan ventrikül fibrilasyonu.

bir dönemde ortaya çıkabilir. Kalp pilinin hissetmesindeki bozukluk (undersensing) nedeniyle kalp pili uyarımı T dalgası üzerine gelebilir. Ventrikül miyokardının vülnerabl periyoduna rastlayan bu uyarı ventrikül fibrilasyonunu başlatabilir. Ancak hastada kalp pilinden tamamen bağımsız olarak herhangi bir nedene bağlı ventrikül fibrilasyonu gelişebileceği de unutulmamalıdır (Şekil - 2).

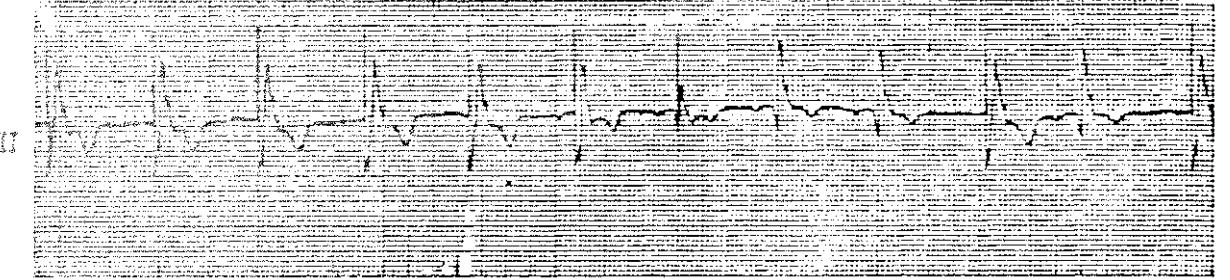
Şekil - 3. Görüldüğü gibi sinüs ritmi çıktığı zaman bunu hisseden kalp pili susmaktadır.

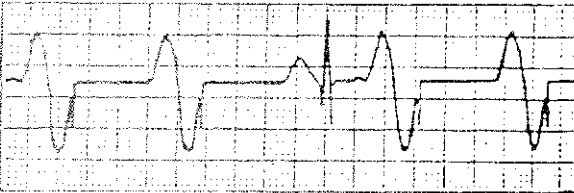
Şekil - 4. Tetiklenici özellikte, gereğinde çalışan, ventrikülünden uyarı alan kalp pili (VVT). Bu örnekte birinci, ikinci, dördüncü ve beşinci ventrikül kompleksler kalp pili tarafından oluşturulmuştur. Üçüncü atım ise spontan olarak ortaya çıkmış ve ventrikülün ventriküler periyoduna rastlayan bir uyarı ile tetiklenmiştir.

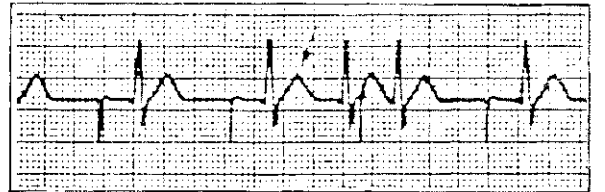
Şekil - 5. Atriyal devamlı çalışan kalp pili. Görüldüğü gibi atriyal elektrod üçüncü atımdaki spontan P dalgasını hissetmemiş ve uyarı çıkarmaya devam etmiştir.

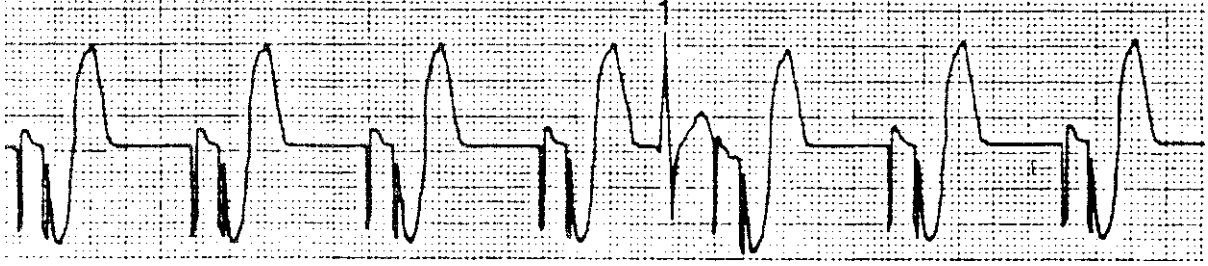
Şekil - 6. İki odacıktan uyarın, devamlı çalışan kalp pili. Görüldüğü gibi spontan ventriküler aktivite (I) kalp pili çalışmasını etkilememiştir.

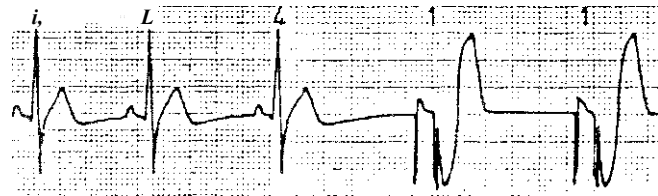
Şekil - 10. Ventrikülden hisseden amvurn ve ventrikülden uyarın kalp pili (I)VI),
 1. Atriyal ve ventriküler uyarı çifti; atriyal uyardan belirli bir gecikme sonra (A-V aralık) ventriküler uyarı oluşmaktadır.
 2. Atriyal uyarı.
 3. Hissedilen ventriküler uyarı. İv.tip pili susmuş ve uyarı çıkarmamıştır.
 4. Spontan F-ORS kompleksi: uyarılar hissedilmiş ve kalp pik susmuştur.

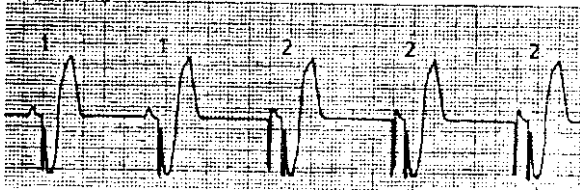
Şekil-11, Atriyum ve ventrikülden hissedilen ve uyarıcı kalp pili (DDD).

1. Spontan P dalgası hissedilmiş ve belirli bir A-V aralık sonrası ventrikülden uyarıcı verilmiştir.
2. Spontan atriyal uyarıcı çıkmadığı için kalp pili atriyumu uyarıcı ve bunu izleyerek programlanan A-V aralık sonrası ventriküle uyarıcı vermiştir.

söz konusudur. Böylece, kendiliğinden atriyal aktivite oluştuğu takdirde atriyal elektrod uyarıcı; belli bir A-V gecikme süresi içinde ventrikülden uyarıcı gelmezse ventriküle uyarıcı verilir. Ama eğer ventrikülden uyarıcı çıkarsa ventriküler elektrod da susar. Daha sonraki atım için, önceden planlanan süre içinde atriyumdan uyarıcı çıkmazsa atriyal elektrod uyarıcı verir. Bu yolla atriyal hız değişiklikleri ve ventriküler elektriksel aktivite (VESTER) kalp pili çalışmasını etkiler (Şekil - 11).

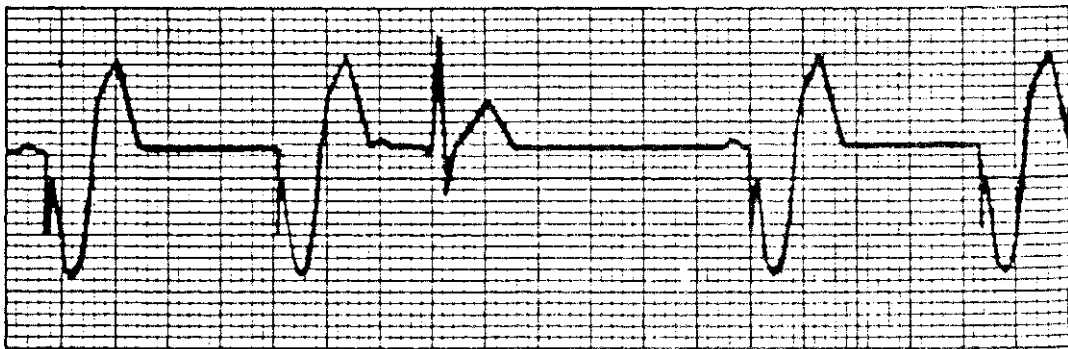
Şekil - 12. Histeresis özelliği. Görüldüğü gibi kalp pili spontan atımdan sonra yeni bir atım çıkması için programlanan sürenin üzerinde beklemekte; bu ek sürede de uyarıcı çıkmayınca kendisi uyarıcı oluşturmaktadır.

Yeni geliştirilen kalp pillerinde bulunan bir özelliktir. Pilde enerji tasarrufu sağlamaya yöneliktir. Histeresis özelliği olan kalp pili eğer herhangi bir şekilde kendiliğinden uyarıcı çıkmışsa, bunu hissettikten sonra önceden belirlenen hızı elde etmek için planlanan süre sonunda uyarıcı vermeden bir süre daha bekler. Böylece kalbin kendi ritmi (eğer varsa) ile çalışmasına olanak sağlamış olur. Pacemaker için belirlenen çalışma hızında iki atım arası süreye eklenen bu bekleme süresi

programlanabilir. O nemi, bu özelliğin bilinmemesi halinde disfonksiyon olarak yorumlanabilmesidir (Şekil - 12).

rek uyarı çıkmasına neden olur; normal bir çalışma hiçimi olan bu özelliğin paemaker yavaşlaması olarak değerlendirilmemesi gerekir (Şekil -12).

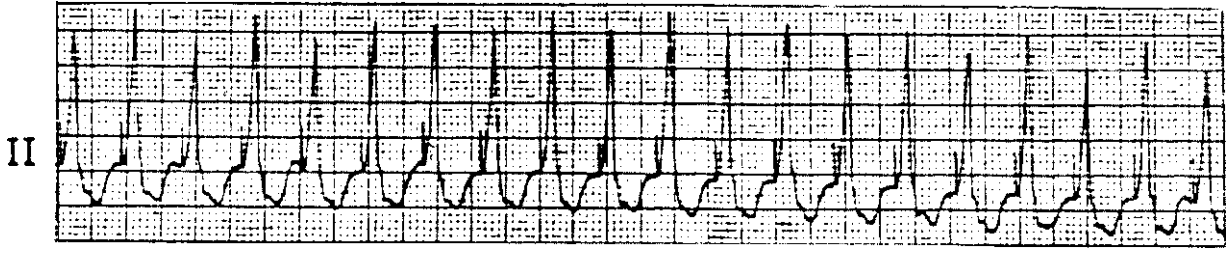
Şekil - 13. Kalp pili hızında artma (Runaway pacemaker).

Kalp pilinin önceden belirlenen hızının üzerinde uyarıcı vermesi, yani kalp pilinin hızlanması önemli bir fonksiyon bozukluğuna işaret eder. Bu, daha çok 10-15 yıl önce kullanılan devamlı çalışan kalp pillerinde görülen ve pil ömrünün tükenmesini bildiren bir gösterge idi. Kalp pilinin hızlı uyarılması sonucu bir tür ventrikül taşikardisi gelişmesi söz konusudur (run-away pacemaker) (Şekil - 13). Bazen hızlı «yarım sonucu ventrikül fibrilasyonu ve ani ölüm bile gelişebilir. Runaway pacemaker hemen pilin değiştirilmesini gerektiren çok acil bir durumdur. Yeni kalp pillerinde eklenen koruyucu devrelerle bu tür komplikasyonlar önlenebilmiştir. Bu nedenle bugün artık görülmemektedir.

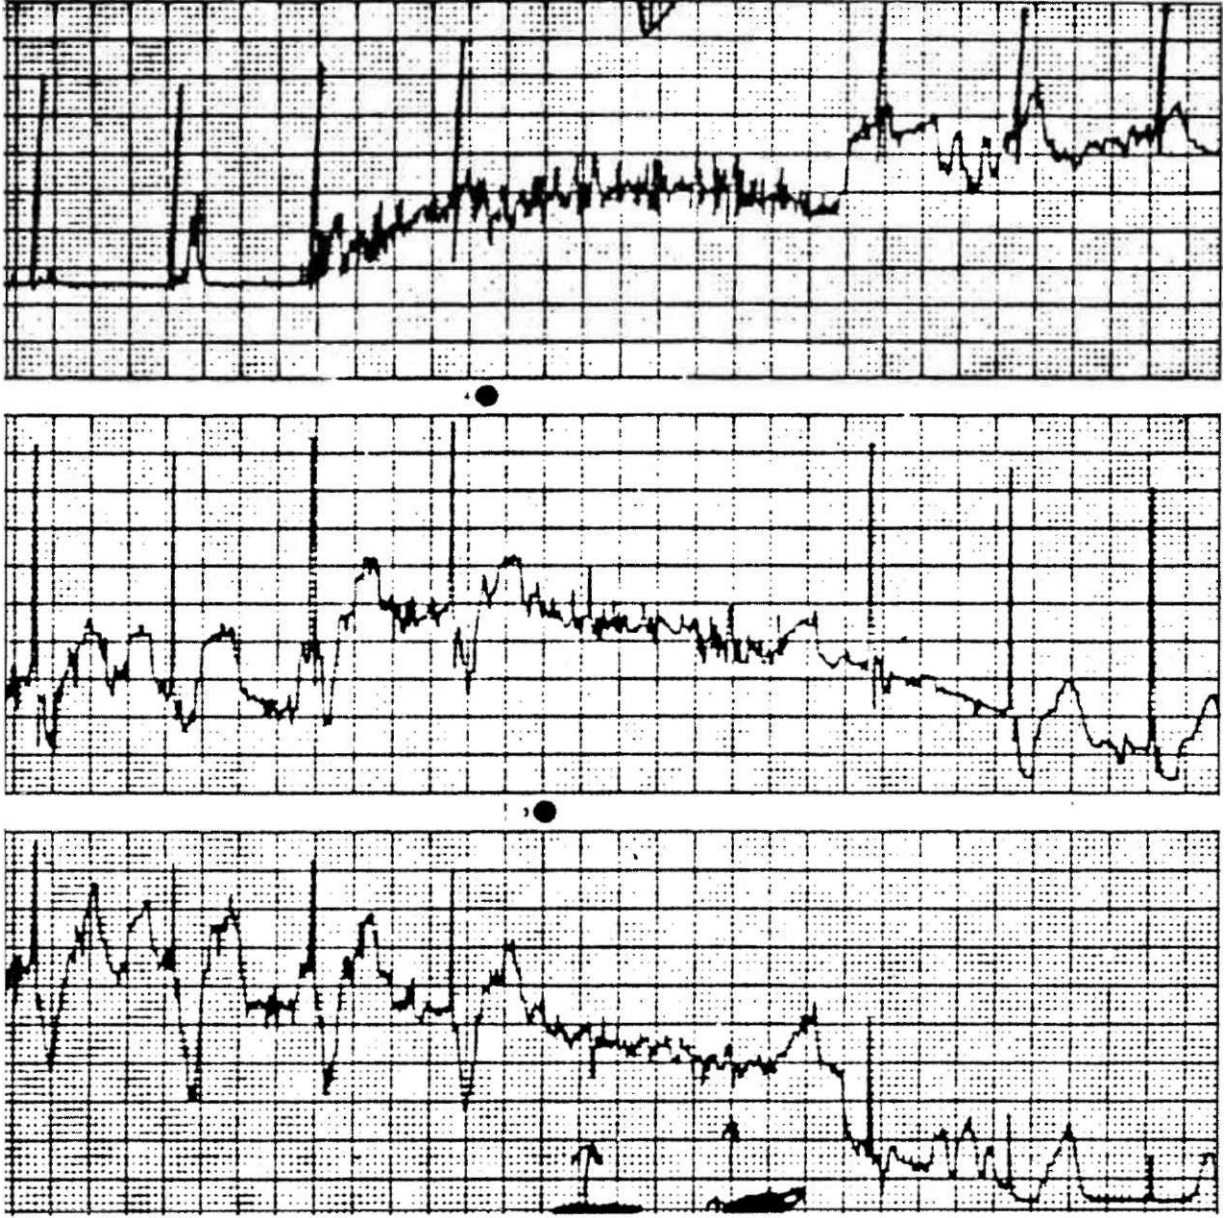
Şekil-15. Ünipolar VVI kalp pilinin kas aktivitesi ile inhibe olması (myopotential inhibition).

Bazı durumlarda kalp pili programlandığının dışındaki bir sinyali hisseder; buna aşırı hissetme (oversensing) denir. Aşırı hissetmeye neden olan uyarı kaynakları kardiyak (P dalgası, T dalgası v.b.) veya ekstrakardiyak (kas aktivitesi, vücut dm elektromanyetik etkiler v.b.) olabilir. Aşırı hissetme nedeniyle kalp pilinin susması paemaker uyarılarının programlanandan yavaş ve düzensiz olmasına neden olur. Elektrokardiyogramda bu kendisini zaman zaman paemaker uyarılarının (spike) çıkmaması ile gösterir (Şekil -15 ve Şekil - 19).

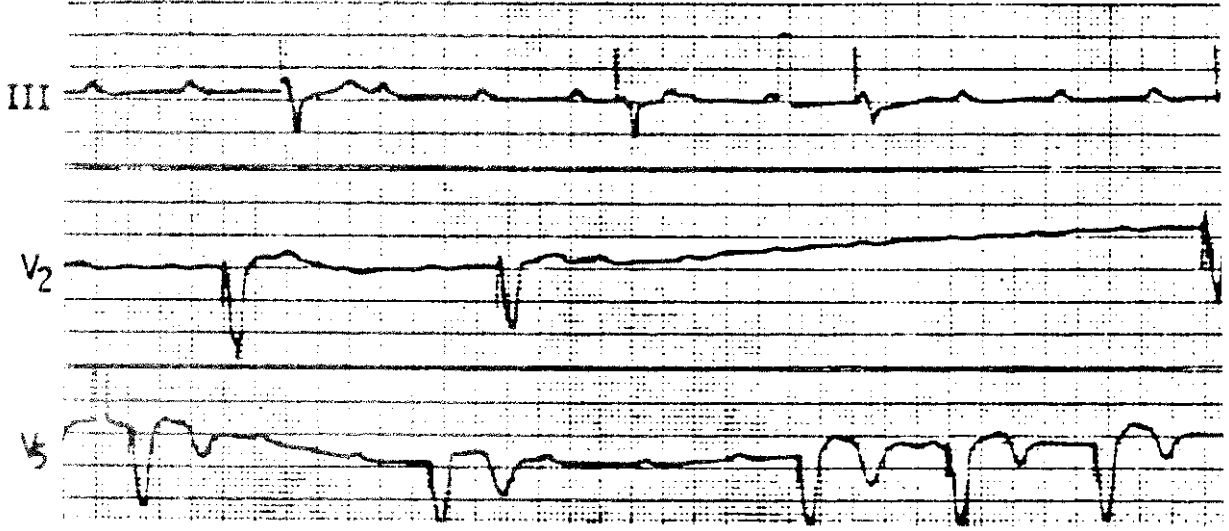
Şekil-16. Kalp pilinin uyarı çıkarmasında bozukluk. Görüldüğü gibi kalp pili son derece yavaş ve düzensiz olarak uyan çıkarmaktadır.

Uyarma (capture) bozukluğu herhangi bir nedenle kalp piliinden uyan çıkması veya çıkan uyarının miyokardı depolarize edememesi şeklinde ortaya çıkar. Birinci şekilde beklenen kalp pili uyarı göstergesinin (spike) elektrokardiyogramda oluşmaması söz konusudur. İkinci durumda ise elektrokardiyogramda kalp pili uyarı göstergesi (spike) vardır; ancak buna depolarizasyon cevabı (P veya ORS yoktur (Şekil - 16 ve Şekil - 17). Uyarma (capture) bozukluğu genellikle intermittan'dır.

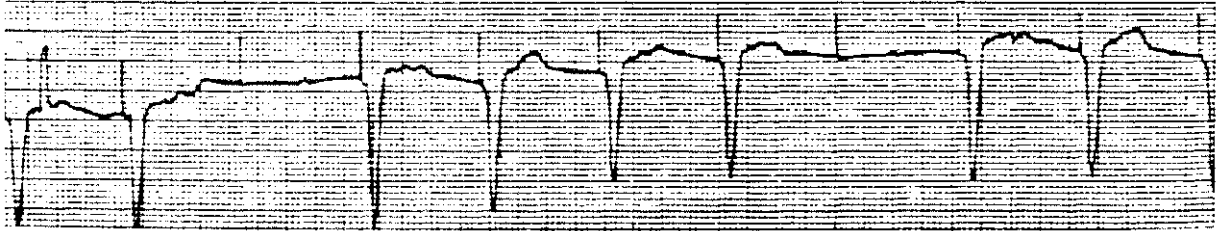
Şekil - 17. Kalp pili uyarısına depolarizasyon cevabının olmaması. (Üçüncü ve sekizinci uyarılara ventriküler depolarizasyon cevabının olmadığına dikkat ediniz).

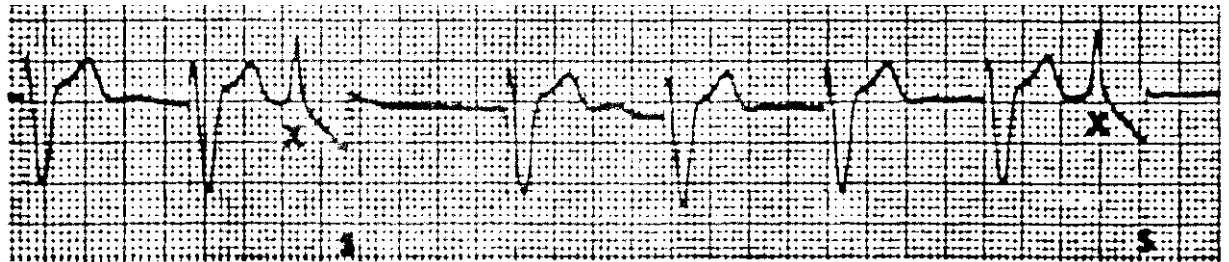
Şekil - 18. Hissetme kusuru (undersensing). Kalp pili ventriküler ekstrasistolu (X) hissedemediği için susması gerektiği halde uyan çıkarmış, ancak bu uyarı refrakter perivoda rastladığı için cevap oluşmamıştır.

trod kırılması, yanlış programlama, v.b.) hissedememesidir. Bu durumda kalp pili önceden programlanan hızda uyarı çıkarmaya devam eder. Genellikle birlikte uyarma (capture) bozukluğu da vardır (Şekil -18).

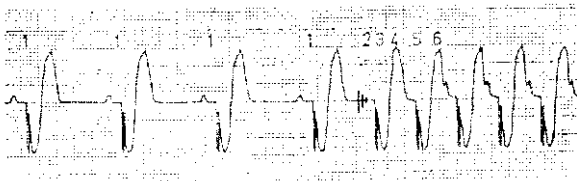
Şekil - 19. Kalp pilinin oluşturduğu taşikardii.

1. Hissedilen P dalgasını izleyen ventriküler uyarı.
2. Hissedilen non-kaniyak sinval (kas).

3. Hissedilen kas aktivitesini oluşturduğu ventriküler uyarı.
4. Hissedilen sinüs P dalgası. (Ventriküler kompleks içine gizli).
5. 4 numaralı atımın P dalgası ile oluşan ventriküler kompleks.
6. Retrograd P dalgası atriyal refrakter periyod dışına düşmüş ve yeni bir ventriküler kompleks oluşmasına dolayısıyla taşikardiye neden olmuştur.

kalp pillerinde ortaya çıkan bu komplikasyon uyarının ventrikülden atriyuma geriye doğru iletimi sonucu ortaya çıkan re-entry tipi bir taşikardidir. Taşikardi siklusunun öne doğru olan bacağı kalp pili, geriye doğru olan bacağı ise ventrikülo-atriyal iletim oluşturur. Yeni kalp pillerinde bazı önlemlerle (atriyal refrakter periyodunun programlanabilirliği, v.b.) bu komplikasyonun önüne geçilmeye çalışılmıştır (Şekil -19).
