Geçici Endokardiyal Kalp Pili Elektroduna Bağlı Asemptomatik Sağ Ventrikül Perforasyonu

Asymptomatic Right Ventricular Perforation By Temporary Endocardial Cardiac Pacemaker Catheter: Case Report

Türkiye Klinikleri J Cardiovasc Sci 2009;21(1):88-90

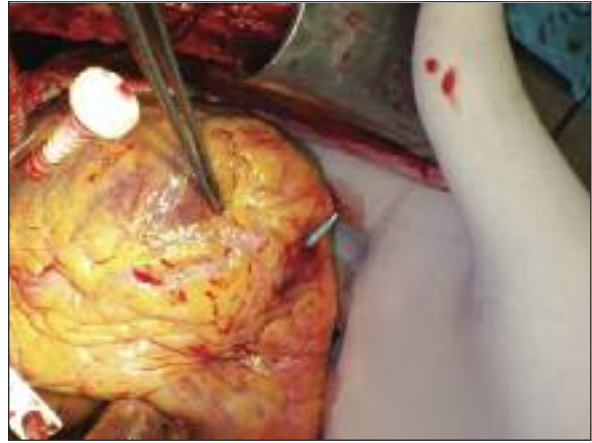
ral ven yoluyla geçici endokardiyal kalp pili takıldı. Koroner anjiyografi sonucunda koroner arter by pass operasyonu kararı alınan hasta, geçici kalp pili ile kliniğimize sevk edildi ve ertesi gün operasyon için preoperatif değerlendirmeleri yapıldı. Hasta serviste monitörize iken seyrek aralıklarla kalp pilinin algılanmadığı gözlemlendi. Koroner arter by pass operasyonu sırasında kalıcı epikardiyal kalp pili implantasyonu da planlandı. Hasta operasyona alındı. Median sternotomi yapıldı ve sol internal mammarian arter (İMA) çıkarıldı. Median perikardiyektomi sonrasında kanülasyona başlanıldığında, sağ ventrikül diafragmatik yüzeyinden çıkan kalp pili elektrodu fark edildi (Resim 1).

Hastada perikardiyal effüzyon görülmedi. Elektrod, perforasyon alanında az miktarda hematoma oluşturmuş ancak ventrikül dışına hemorajiye neden olmamıştı. Kanülasyon sonrasında kardiyopulmoner by passa (KPB) geçildi, X-klomp konular kardiyak arrest yapıldı ve elektrod femoral venden çekilip çıkarıldı. Perforasyon yeri 5/0 plejitleti prolen ile onarıldı. Hastaya sol ön inen arter-İMA, D₁-Safen, sağ koroner arter-safen by pass greft anastomozları sonrasında sağ ventriküler epikardiyal kalp pili implantasyonu uygulandı. Sorunsuz olarak KPB'dan çıkıldı ve yoğun bakıma alındı. Hastanın postoperatif dönemi sorunsuz izledi ve bilgilendirilmiş olur formu alınan hasta, kontrol transtorasik ekokardiyografi sonrasında postoperatif 5. günde taburcu edildi.

RESİM 1: Geçici kalp pili elektroduna bağlı sağ ventrikül perforasyonu.

Sunduğumuz hastada ventriküler perforasyon olmasına rağmen hastanın kliniği asemptomatik izlemiştir. Ancak preoperatif dönemde kalp pilinin seyrek olarak algılanmaması elektrodun sağ ventrikül duvarı perforasyonuna ve mobilizasyonuna bağlıdır. Hastanın kalp pili ihtiyacının devam etmesi ve elektrodun çıkartılmaması ise perforasyondan kanamayı engelledi. Endokardiyal kalp pilinin algılanmaması ve çalışmamasının nedenleri arasında elektroda bağlı ventrikül perforasyonu da akla getirilmelidir.
