Kron Kırıklarının Fiber Materyalleri Kullanılarak Protetik Tedavisi

Prosthodontic Treatment of Crown Fractures with Using Fiber Materials: Case Report

Türkiye Klinikleri J Dental Sci 2009;15(3):234-40

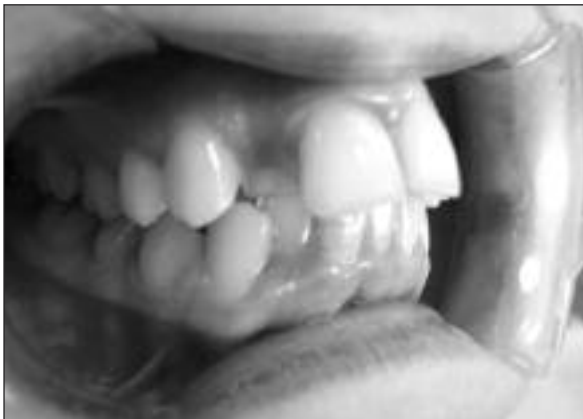
On yedi yaşında kadın olgu, düşme sonucu sağ üst yan kesici dişinde oluşan kırık nedeni ile dişini yaptırmak için kliniğimize başvurmuştur (Resim 1). Angle Cl II maloklüzyona sahip olgudan alınan anamnezde daha önce ortodontik tedaviye başladığı, fakat kendi isteği ile tedaviyi bıraktığı öğrenilmiştir. Yapılan klinik muayene sonucunda hastanın sağ üst yan kesici dişinde pulpayı da içine alan komplike oblik kron kırığı izlenmiştir. Vitalometrik muayenede dişin vital olduğu tespit edilmiştir. Radyografik olarak kökte kırık bulunmadığı görülmüştür.

RESİM 1: Kırılmış sağ üst yan kesici dişin görünüşü.

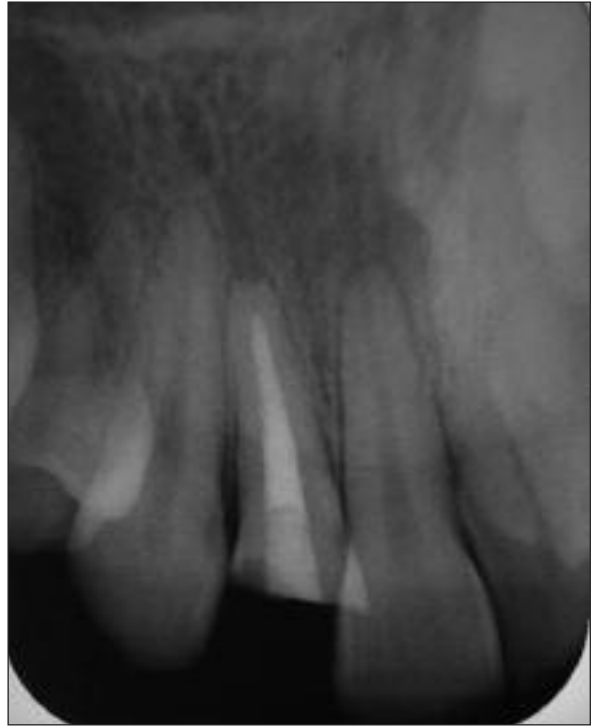
RESİM 2: Kanal tedavisi uygulandıktan sonra radyografik görünüm.

Pulpa dokusunun çıkarılmasını takiben kanal “step-back” tekniği ile 50 numaralı kanal eğesine kadar elle şekillendirildi. İrrigasyon solüsyonu olarak %2.5’lik sodyum hipoklorid kullanıldı. Lateral kondenzasyon tekniğiyle kök kanalı gutta perka (Gutta Percha Points, Dia Dent, Kore) ve AH-26 (Dentsply, DeTrey Konstanz, Almanya) patı ile dolduruldu (Resim 2). Kanal tedavisinin tamamlanmasından bir gün sonra apikaldeki 4-5 mm’lik

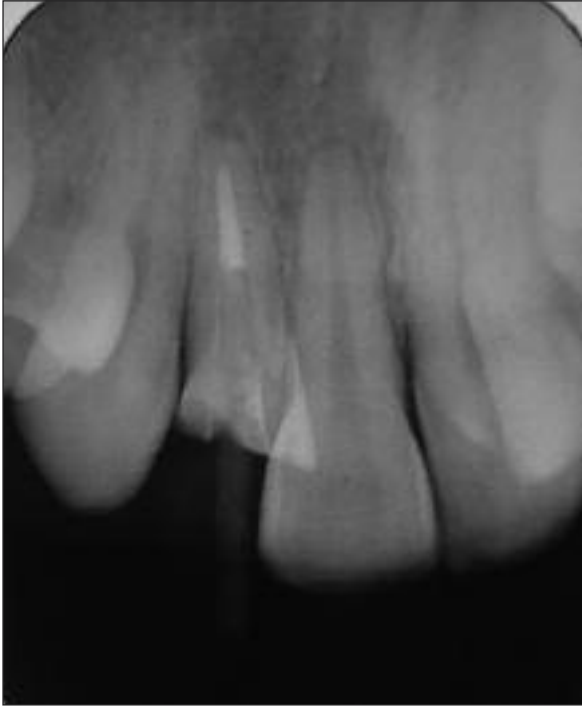
RESİM 3: Cam fiber post uygulandıktan sonra radyografik görünüm.

kısım hariç, kanal dolgusu “gates glidden” frezlerle boşaltıldı. Kullanılacak cam fiber post sisteminin kendi frezi (Cytec Fiber Glass Post drill) ile kanalın şekillendirilmesini takiben 15 saniye süreyle %37’lik fosforik asit (K Etchant Gel, Kuraray, Japonya) uygulanmasından sonra “dual cure” adezif rezin simanın (Panavia F, Kuraray, Japonya) ED primeri 60 saniye uygulandı. Hafif hava ile kurularak A ve B patları karıştırılıp post yüzeyine uygulandı. Cam fiber post (Cytec Blanco 1.8 mm, Hahnenkraat, Almanya) “dual cure” adezif rezin simanla simante edildi (Resim 3). Işıkla sertleşen kompozit (Filtek Z 250, 3M ESPE, ABD) materyali ile kor şekillendirildi. Kron restorasyonu için ilave reaksiyonlu silikon ölçü maddesi (Elite HD+ Zhermack, İtalya) kullanılarak “putty-wash” tekniği ile ölçüsü alınan dişe aynı seansta akrilik geçici restorasyon hazırlanarak (Temdent Classic, Schütz Dental, Almanya) simante edildi. Yapılan kor ve dentin provalarından sonra tam seramik kron (In Ceram, Vita Zahnfabrik, Almanya) yine “dual cure” adezif rezin simanla (Panavia F) simante edildi (Resim 4). Hastaya ağız hijyeni eğitimi verildi. Altı ay sonraki kontrol seansında ödemli

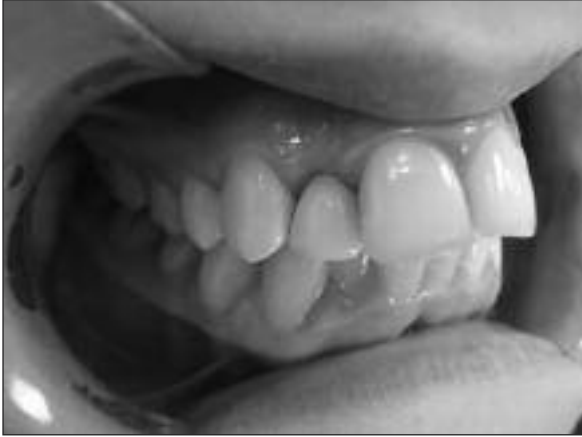
RESİM 4: Kron tamamlandıktan sonra restorasyonun görünümü.

olduğu gözlenen diş etine küretaj yapıldı. Kronun kole uyumunun iyi olduğu gözlemlendi. Hastaya tekrar ağız hijyeni eğitimi verildi. Bir yıl sonraki kontrol seansında restorasyonda bir probleme rastlanmadı.

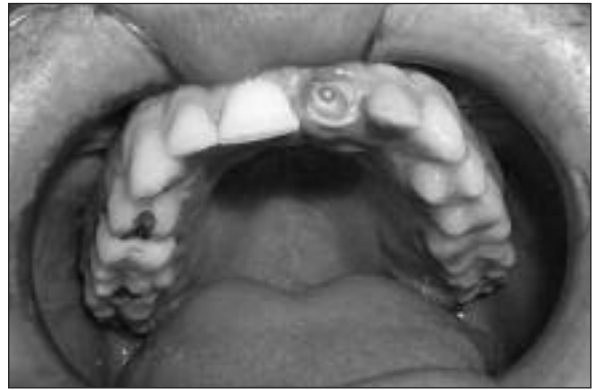
müracaat etmiştir (Resim 5). Daha önceden yapılmış kanal tedavisi sonucu dişteki madde kaybı nedeni ile oluştuğu düşünülen kole seviyesindeki komplike kırık için post kor ve kompozit restorasyon, postkor ve kron restorasyonu ya da postkor ve dişin kendi parçasının yapıştırılması tedavi alternatifi olarak hastaya sunulmuş, bunların avantaj ve dezavantajları anlatılmıştır. Post kor uygulamasını takiben dişin kendi parçasıyla restore edilmesi hasta tarafından tercih edilmiştir. Yapılan radyolojik muayenede periapikal dokularda bir problem ol-

RESİM 5: Kırılmış sol üst ön kesici dişin görünüşü.

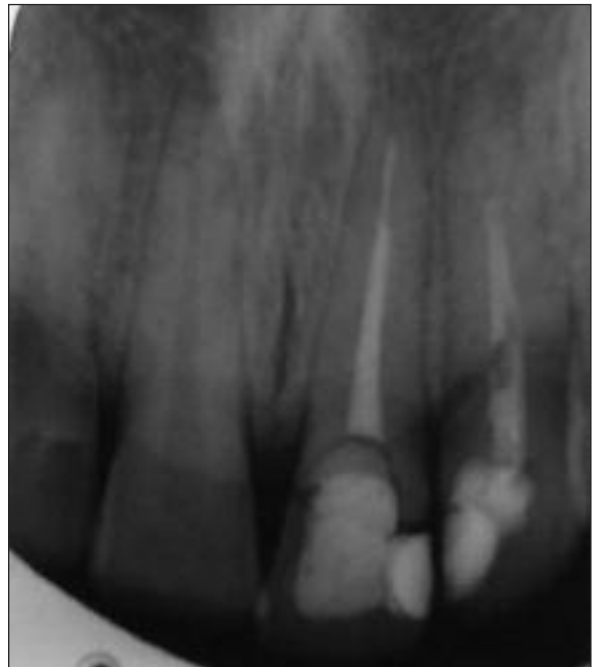
RESİM 6: Kırılmış sol üst ön kesici dişin radyografik görüntüsü.

madığı tespit edilmiştir (Resim 6). Apikaldeki 4-5 mm'lik kanal dolgusu bırakılarak "gates glidden" frezlerle boşaltılan kanal "Cytec" cam fiber post sisteminin kendi drili ile post için hazırlanmıştır. Bu esnada kırık kron parçası içine bir rehber yol açılarak kron, kök kanalı içine yerleştirilen fiber posta uyumlandırılmıştır (Resim 7). Simantasyon öncesi kırık parça %2'lik klorheksidin solüsyonunda bekletilmiştir. Kırık parçaya ve dişe 15 saniye %37'lik fosforik asit (K Etchant Gel, Kuraray, Japonya) uygulandıktan sonra önce 1.4 mm çaplı "Cytec" cam fiber post, "dual cure" adezif rezin simanla (Panavia) kanala 1. olguda uygulanan şekilde simante

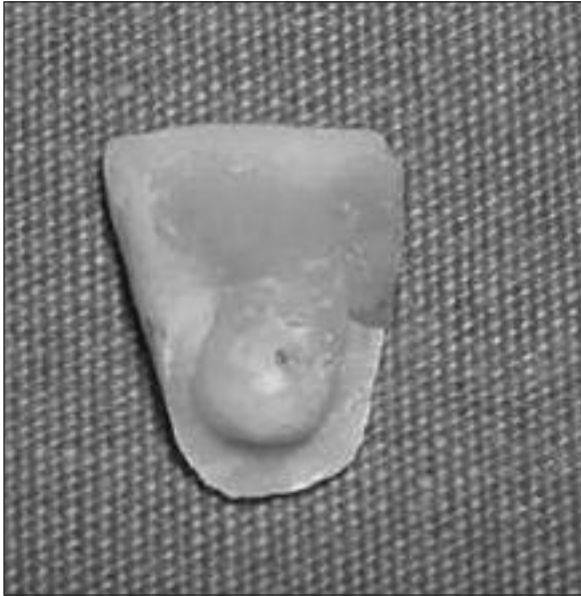
RESİM 7: Prepare edilmiş kırık parça.

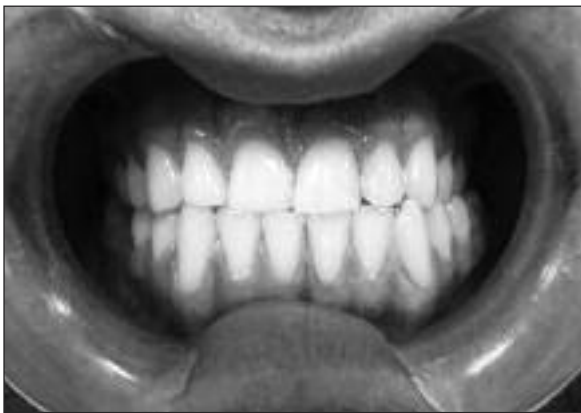
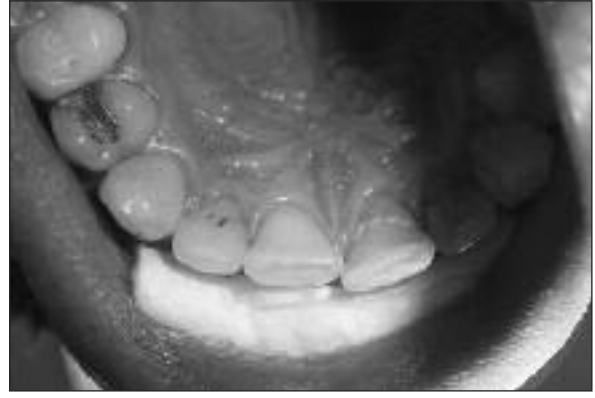
RESİM 8: Kırık parça yapıştırıldıktan sonra görünüm.

RESİM 9: Kırık parça yapıştırıldıktan sonra palatinalden görünüm.

edilmiştir. Daha sonra kırık parça post üzerine simante edilmiştir (Resim 8, 9).

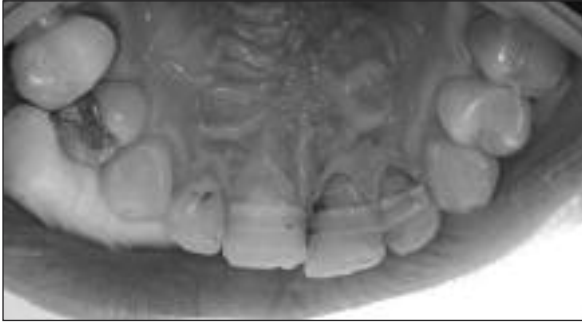
RESİM 10: Fiber splint uygulaması.

Hastadan alınan anamnezde diş sıkma alışkanlığı olduğu öğrenilmiştir. Dişe gelecek kuvvetin azaltılması amacıyla, komşu dişlerin polietilen fiber splint ile splintlenmesine karar verilmiştir. Bu amaçla Ribbond (Ribbond Inc, Seattle, ABD) polietilen fiber materyali kullanılmıştır. Öncelikle %20'lik fosforik asit jelle (Gluma Etch 20, Heraeus Kulzer, ABD) komşu iki diş 30 saniye asitlenmiştir. Uygun boyutta hazırlanmış olan 5 mm'lik fiber lif "bonding" materyali ile ıslatılmıştır. Bu sırada dişlerin lingual yüzeylerine ışıkla sertleşen bonding sisteminin (Clearfill SE BOND, Kuraray, Japonya) primeri 20 saniye uygulanıp hava ile kurutulduktan sonra "bonding" rezin sürülüp 10 saniye ışık uygulanmıştır. Daha sonra fiber lif dişlere akışkan kompozit (Filtek flow, 3M ESPE, ABD) materyali ile bağlanmıştır (Resim 10). Fiber splintin üzeri son olarak ışıkla sertleşen kompozit materyali (Charisma, Heraeus Kulzer, ABD) ile kapatılmıştır. Splintin oklüzal kontrolü yapıldıktan sonra kompozit materyalin bitirme ve cila işlemleri (Sof-lex finishing and polishing discs, 3M ESPE, ABD) yapılarak tedavi tamamlanmıştır.
