Mitral Pozisyonundaki Kalp Kapak Protezlerinin Ekokardiyografik Değerlendirilmesi

ECHOCARDIOGRAPHIC ASSESSMENT OF MITRAL PROSTHETIC HEART VALVES

T Klin Kardiyoloji 1996, 9:157-161

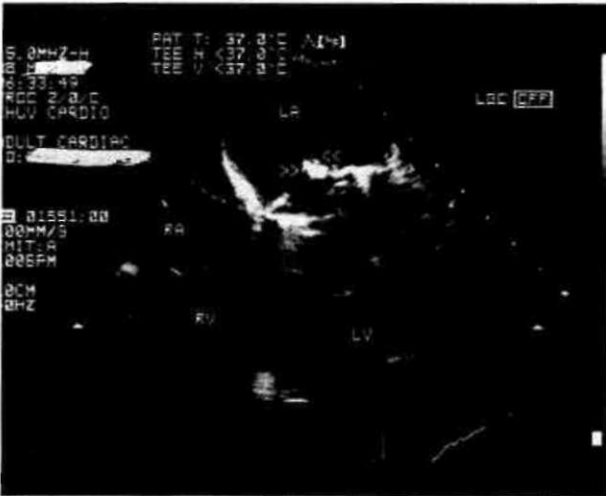
Şekil 1. Mekanik bir mitral kapak protezinde vejetasyonun transözofajeal ekokardiyografi ile görüntülenmesi (hemodinamik açıdan stabil olmayan bu genç hasta acil olarak ameliyat edilmiş ve kapak üzerindeki kitlenin vejetasyon olduğu patoloji laboratuvarı tarafından doğrulanmıştır) (LA: sol atriyum, LV: sol ventrikül, RA: sağ atriyum, RV: sağ ventrikül, S: septum, P: protez).

Trombus ve vejetasyon gibi oluşumların tesbitinde transtorasik ekokardiyografiye göre daha spesifiktir (38). Şekil 1, transözofajeal ekokardiyografi ile mekanik bir mitral protez kapağına oturmuş vejetasyonu göstermektedir. Ayrıca renkli Doppler'in kullanılması vakaların çoğunda kaçakların topografik teşhisini mümkün kılmaktadır (39). Bu kaçakların öneminin değerlendirilmesinde pulmoner venöz akımın pulsed Doppler ile incelenmesi büyük faydalar sağlamaktadır (40). Son zamanlarda kullanım alanına giren "mütiplan transözofajeal ekokardiyografi" (41) mitral protez kapak kaçaklarının değerlendirilmesine önemli derecede katkılarda bulunmuştur (42).

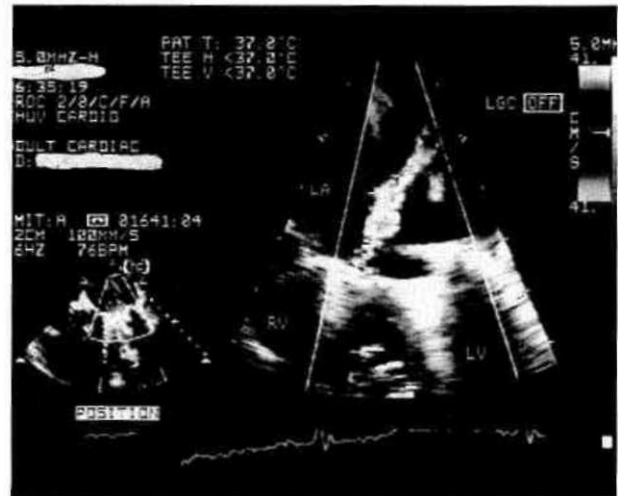
Şekil 2. Mekanik bir mitral kapak protezinde paravalvüler jet akımının transözofajeal ekokardiyografi ile görüntülenmesi (displane şikayeti ile hastaneye yatırılan bu hastada oskültasyonda eskiye nazaran artmış bir üfürüm saptanmış, fakat transtorasik eko ile kaçak tesbit edilememiştir) (LA: sol atriyum, LV: sol ventrikül, RA: sağ atriyum, RV: sağ ventrikül, S: septum, P: protez).
