Laringeal Maske Kullanımında Beklenmeyen Tüp-Maske Ayrılması

Unexpected Separation of the Mask and Tube Components of the Laryngeal Mask Airway: Case Report

Türkiye Klinikleri J Anest Reanim 2012;10(3):192-4

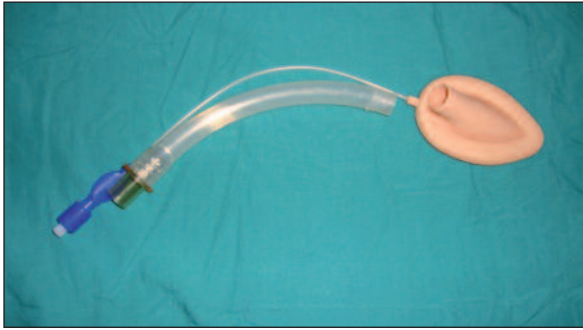
RESİM 1: Laringeal maskede tüpün maskeden ayrıldığı kısım. (Renkli hali için Bkz. <http://anestesi.turkiyeklinikleri.com/>)

propofol intravenöz (iv) yolla uygulandı ve yeterli anestezi derinliği sağlandıktan sonra hastaya 4 numaralı klasik laringeal maske standart yöntemle tek seferde yerleştirildi. Hava yolu basıncı 20 cm H₂O'yu geçmeyecek şekilde solutulurken, kaçak olmayacak kadar hava (30 mL) ile kaf şişirildi ve LM orta hatta tespit edildi. Anestezi idamesi %50 azot protoksit/oksijen karışımı içinde sevofluran ile sağlandı. Cerrahinin başlamasından 5 dakika sonra mekanik ventilatörde ayarlanan 450 mL tidal volüme karşın, hastaya ulaşan tidal volümde 300 mL'ye varan düşüşler olduğu saptandı. Akciğer oskültasyonunda solunum sesleri her iki akciğerde de duyuluyordu, ancak inspiyumda mekanik sürünme sesini andıran kaçak sesi vardı. LM'nin iyi yerleşmediği düşünülerek, çıkarılıp yeniden yerleştirilmesine karar verildi. Kaf indirildikten sonra LM çekildi, ancak sadece tüp kısmının çıktığı ve silikon maske kısmının hipofarinkste kaldığı görüldü. Laringoskopi eşliğinde LM'nin ağız içinde kalan kısmı el ile tutularak kısa süre içerisinde hastada desatürasyon gelişmeden çıkarıldı (Resim 1). Hasta maske ile solutulduktan sonra başka bir klasik LM yine standart yöntemle yerleştirildi ve herhangi bir sorun yaşanmadan cerrahi girişim tamamlandı.

LM ile tüp ayrılması tek kullanılabilir LM'lerle kıyasla klasik LM'lerde daha sık gözlenir. Resterilizasyon işlemi LM'de yapısal bozukluklara neden olabilir. Bu tür komplikasyonları azaltmak için sterilizasyondan önce kafın 20 mL hava verilerek şişirilmesi ve daha sonra havasının tamamen boşaltılması gereklidir. Kafın içinde hava kaldığı takdirde, otoklavda ısı ile genişleme sonucu kafın yırtılması ya da plastik valvin fırlamasına neden olabilir. Ayrıca, sterilizasyondan sonra kafın şekli değişebilir, bu nedenle her kullanımdan önce kaf, önerilen hacimden %50 fazla hava ile şişirilerek sağlam olduğu görülmeli, maskede herhangi bir hasar, tüp renginde değişme ya da tüp 180 derece kıvrıldığına katlanma olduğunun saptanması halinde, o LM kullanılmamalıdır.⁵ Preis ve ark.nın yaptığı bir çalışmada, 56 LM tekrarlanan otoklav süreçleri sonrasında değerlendirilmiş.⁶ Bir, 3 ve 4

Bizim olgumuzda LM çekilirken zorlama olmamasına rağmen uç kısmından ayrılması oldukça ender rastlanan bir komplikasyondur. Kullandığımız LM'nin hastanemize bir yıl önce alındığını ve en fazla beş kez steril edilmiş olabileceğini saptadık. LM'nin uç kısmı hipofarinksten kolay çıkarıldı ve oksijen satürasyonu düşmedi, ancak bu süreçte sağlanamayan ventilasyon geri dönüşü mümkün olmayan komplikasyonlara neden olabildi. Shahirahi'nin sunduğu bir olguda, katarakt operasyonu planlanan hastaya 4 numaralı klasik LM yerleştirilmiş.⁷ Hafif manipülasyonla yerinden

Sonuç olarak; kullanılan her araç-gereçte olduğu gibi LM kullanımında da teknik sorunlar yaşanabilir. Özellikle tekrar kullanılan LM'lerde uygulanan sterilizasyon yöntemlerinin LM yapısına olan etkilerinin bilinmesi ve üretici firmanın önerdiği yöntem ve sıklığa uygun davranılarak bu tür teknik sorunlarla karşılaşılması sağlanabilir. Ayrıca, LM'lerin kaç kez steril edilmiş olduğunun kayıt edilmesi ve LM kullanılmadan önce tüp ve maske bölümlerinin bağlantı yerlerinin de özellikle kontrol edilmesi önerilebilir.
