Rezin Kompozitler ile Gülüşün Yeniden Oluşturulması

Smile Reconstruction with Resin Composites: Case Report

Türkiye Klinikleri J Dental Sci Cases 2015;1(1):56-63

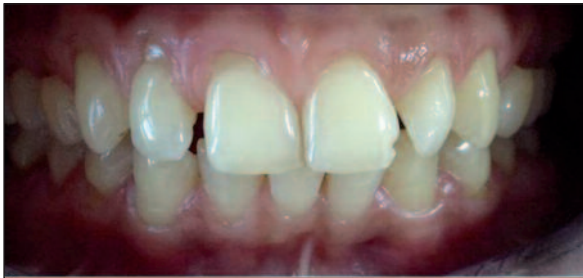
RESİM 1: Olgu 1'in başlangıç frontal görünümü.

terior bölgede yaşadığı hassasiyet şikâyeti ile Koçeli Üniversitesi Diş Hekimliği Fakültesi Restoratif Diş Tedavisi Ana Bilim Dalı'na başvurdu. Ağız içi muayenesinde normal vertikal ve horizontal kapanışa sahip olan olgunun, üst lateral ve santral dişleri arasında diastema varlığı, sol üst santral dişinde komplike olmayan mine kırığı, sol üst lateral dişinde rotasyon, alt anterior dişler hariç tüm dişlerinde abrazyon ve abfraksiyon lezyonlarının varlığı ve bu çürüksüz servikal lezyonlara bağlı hassasiyetinin olduğu tespit edildi (Resim 1, 2). Diş eti çekilmeleri saptanan olgu periodontal rejeneratif cerrahi işlemleri reddetti. Anamnezinde olgunun diş sıkma ve sert fırçalama alışkanlığı olduğu öğrenildi. Olgu, bu yanlış alışkanlıkların zararları konusunda bilgilendirilerek doğru fırça seçimi ve doğru fırçalama teknikleri konusunda aydınlatıldı.

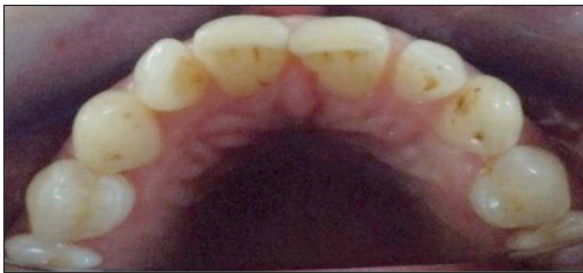
RESİM 2: Olgu 1'in başlangıç oklüzal görünümü.

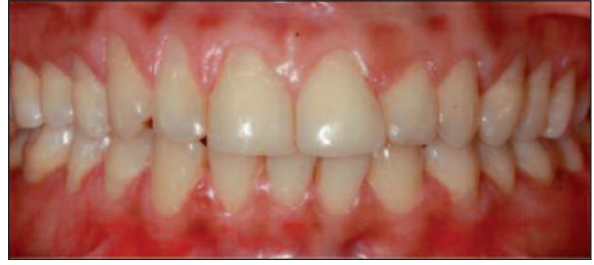
RESİM 3: Olgu 1’in tüm işlemler tamamlandıktan sonraki görüntüsü.

Daha sonra ön bölge restorasyonlarına geçildi. Üst ön bölgede sağ ve sol lateral dişlerin mesiallerinde bulunan diastemalar kapatılırken, laterallerin servikoinfizal-mesiodistal oranlarının bozulmaması için hem lateral dişlerin mesiallerine hem santral dişlerin distallerine kompozit rezin eklenmesine karar verildi. Sol üst santralin distalinde mevcut bulunan mine kırığı da bu şekilde restore edildi. Sol üst lateral dişin distale rotasyonu ise bu dişe direkt kompozit rezin veneer yapılarak telafi edilmesine karar verildi. Bu işlemlerden önce dişlerden frez ile hiçbir aşındırma işlemi yapılmayarak doğal diş yapısı korundu. Sadece sol üst santral dişteki kırık bölgesi bizote edildi. Ardından dişler arasına şeffaf bantlar ve kamalar yerleştirilip öncelikle santral dişlerin distal bölgelerinde kompozit ilavesi yapılacak bölgeler 30 saniye asit uygulaması ile pürüzlendirildi. Bu bölgelere adeziv materyal (Single Bond Universal Adeziv, 3M ESPE, ABD) üretici firmanın talimatları doğrultusunda uygulandı. 10 saniye boyunca LED ışık kaynağı ile polimerize edildi. Diastema kapatmak için mine üzerine uygulanacak uygun renkteki (A2 Enamel) nanofil kompozit (Filtek Ultimate Universal Restorative,

3M ESPE, ABD) yerleştirilip şekillendirilerek LED ışık ile 20 saniye polimerize edildi. Ardından sağ lateral dişin yalnızca distali, sol lateral dişin ise tüm yüzeyi asitle pürüzlendirilip, adeziv materyal uygulanarak, kompozit materyal yerleştirildi. Sol lateral dişin servikal ve orta üçlüsünde “A2 Enamel” tonu, insizal bölgesinde ise “Enamel White” tonu tercih edilerek doğal diş yansımaları elde edildi. Restorasyonlar sarı bantlı elmas bitirme frezleri ile bitirilip diskler ve polisaj lastikleri ile cilalandı. Bu olgunun tüm işlemler tamamlandıktan sonraki görüntüsü Resim 3’te görülmektedir. Hasta altı ay sonra kontrole çağırılmıştır (Resim 4). Yapılan kontrolde restorasyonlar, renk uyumu, yüzey anatomisi ve retansiyon açısından başarılı bulunmuştur.

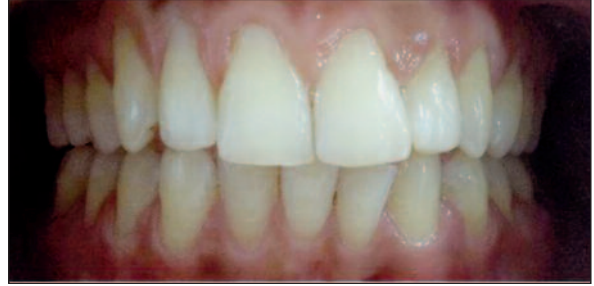
RESİM 4: Olgu 1’in altı aylık kontrol görüntüsü.

Altı ay sonra yapılan kontrollerde, hasta memnuniyeti gözlemlenmiştir. Yapılan kontrollerde tüm restorasyonlarda fonksiyonel ve estetik olarak bir sorun saptanmamış ve restorasyonlar renk uyumu, yüzey anatomisi ve retansiyon açısından başarılı bulunmuştur. Çeşitli sebeplerden dolayı diş sert doku kaybı veya farklı estetik sorunlar varsa, tek seansta yapılabilmesi, ucuz olması, uygulamasının kolay olması gibi nedenlerden dolayı direkt kompozit restorasyonlar tercih edilebilir. Uygun renk ve yapıdaki kompozit materyali ile estetik ve uzun ömürlü restorasyonlar yapılabilir.

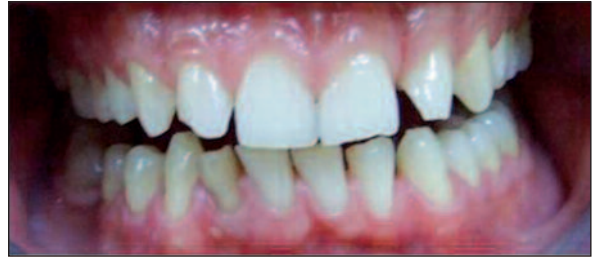
Yirmi dört (Olgu 2) ve 25 (Olgu 3) yaşlarındaki iki olgu, ön bölgedeki dişlerinin arasındaki boşluktan şikâyetçi olarak Kocaeli Üniversitesi Diş Hekimliği Fakültesi Restoratif Diş Tedavisi Ana Bilim Dalı’na başvurdu. Olgu 2’nin ağız içi muayenesinde alt ve üst dişlerde polidiastema teşhis edildi (Resim 5). Olgu 3’ün ağız içi muayenesinde ise üst çenede diastemaya ve simetrik kama şeklinde laterallere rastlandı (Resim 6). Olgulara şikâyetlerinin giderilmesi ile ilgili tedavi seçenekleri açıklanıp onayları alınarak direkt kompozit rezin restorasyonlar yapılmasına karar verildi.

RESİM 5: Olgu 2’nin başlangıç görünümü.

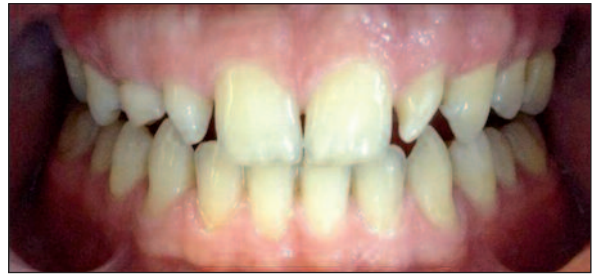
RESİM 6: Olgu 3’ün başlangıç görünümü.

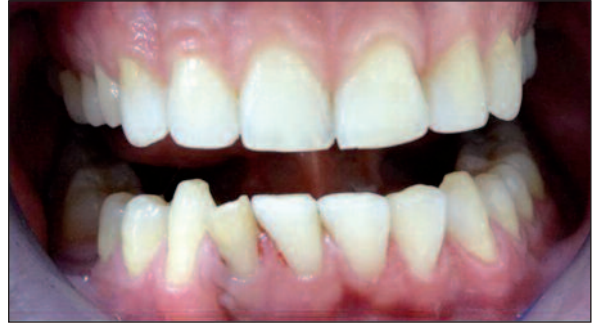
RESİM 7: Olgu 2'nin tüm işlemler tamamlandıktan sonraki görüntüsü.

Ultimate Universal Restorative, 3M ESPE, ABD) yerleştirilip şekillendirilerek LED ışık ile 20 saniye polimerize edildi. Bunu takiben Olgu 2’de hafif rotasyondaki laterallerin pozisyonlarını düzenleyebilmek için; Olgu 3’te ise kama laterallerin ana-

tomik şeklini düzeltebilmek için direkt kompozit rezin veneer uygulandı. Laterallerin mesial ve distallerindeki mevcut boşluklar da bu şekilde kapatıldı. Olgu 2’de alt dişler arasındaki diastema da aynı yöntem ve malzemeler kullanılarak kapatıldı. Restorasyonlar sarı bantlı elmas bitirme frezleri ile bitirilip diskler ve polisaj lastikleri ile cilalandı (Resim 7, 8). Olgular altı ay sonra kontrole çağırıldı (Resim 9, 10). Yapılan kontrolde restorasyonlar, renk uyumu, yüzey anatomisi ve retansiyon açısından başarılı bulundu.

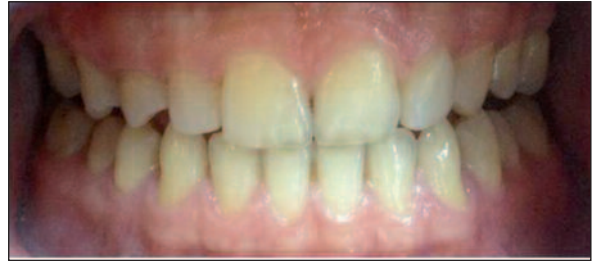
RESİM 8: Olgu 3'ün tüm işlemler tamamlandıktan sonraki görüntüsü.

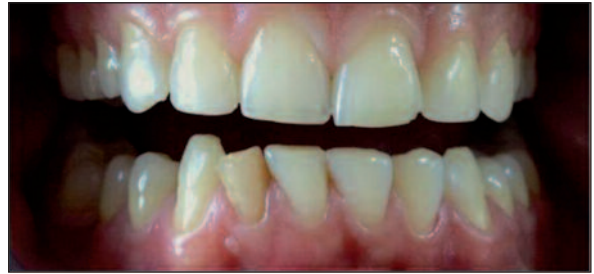
RESİM 9: Olgu 2'nin altı aylık kontrol görüntüsü.

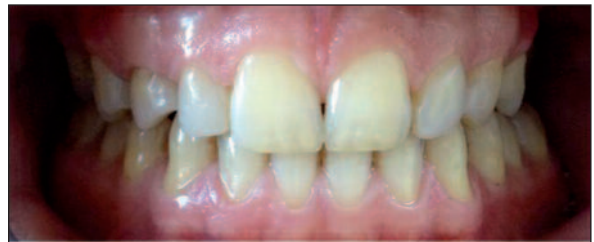
RESİM 10: Olgu 3'ün altı aylık kontrol görüntüsü.
